令和4年9月30日  
自動車局整備課

## 大型車のホイール・ナットの緊急点検を行います！

# 車輪脱落事故発生状況（令和3年度）【別紙3】

# 車輪脱落事故車両調査（令和3年度）

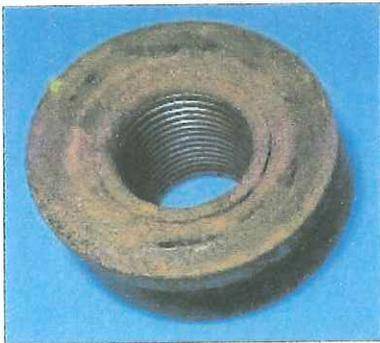
著しいさびや汚れによる  
ホイール・ナットとワッシャ  
の固着

- 令和3年度発生した車輪脱落事故車両123台のうち95台に対して、各部品に劣化・損傷状態や、タイヤ脱着作業の実施状況を確認する事故車両調査を実施した。
- 事故車両調査の結果、
  - ・ホイール・ボルトやナットに著しいさびがあるものや、ゴミ等の異物が付着しているもの
  - ・ホイール・ナットとワッシャのすき間に潤滑剤の塗布が見られず、ホイール・ナットがスムーズに回転しないもの 等、適切なタイヤ脱着作業が実施されていない車両が確認された。

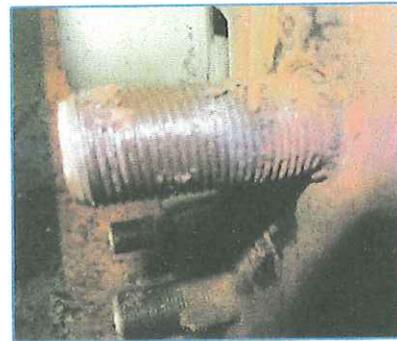
ホイール・ボルトに  
著しいさびや汚れ等の  
付着

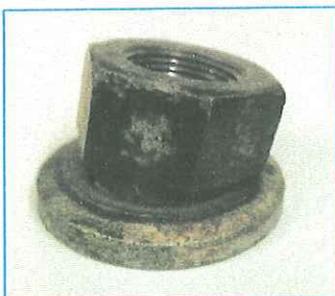
スムーズに回転しない  
ホイール・ナット

（ホイール・ナットとワッシャのすき間に潤滑剤の塗布が見られず、ホイール・ナットとワッシャにガタが発生し、スムーズに回転しない。）

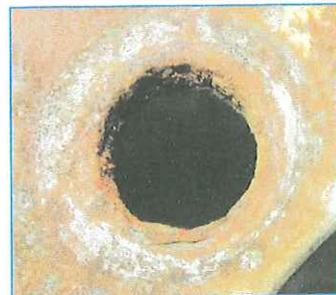
著しいさびによる  
ディスク・ホイールの損傷

（ディスク・ホールのボルト穴や、ホイール・ナットの当たり面に、著しいさびによる剥離や損傷が発生している。）
